Rehabilitación Fuente Quijote
1ª BCH

ANTEPROYECTO/ FUENTE QUIJOTE–2020

Arq. Mario Schjetnan
gdu
Grupo de Diseño Urbano

F1. ANTEPROYECTO
Estado Actual

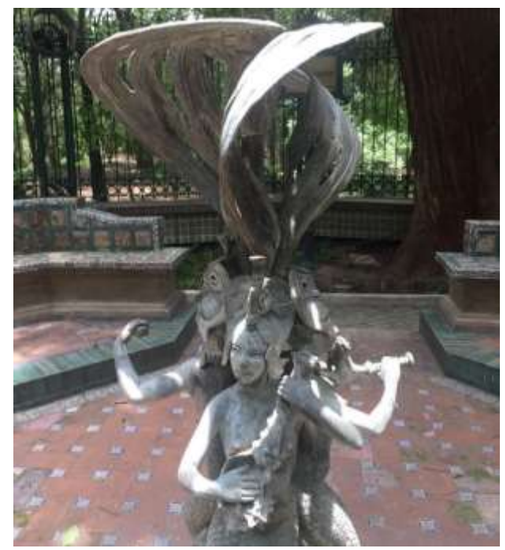
RESTAURACIÓN
Fuente

Deterioro de brocal y elementos escultóricos. Sistema de fuente sin funcionamiento

El brocal recubierto de baldosas de talavera presenta algunas piezas dañadas por perdida de vidriado y color, además de haber perdido algunas piezas.

Además el brocal tiene fisuras provocadas por los movimientos del terreno.

Los elementos metálicos de la fuente presentan acumulación de sales que están afectando al bronce.

- Velado de Mosaicos
- Restauración de piezas de talavera
- Reintegración de piezas faltantes
- Restauración de piezas metálicas mediante limpieza y sellado
- Instalación de un nuevo sistema de fuente
- Obra civil para la maquinaria del nuevo sistema de fuente
